# TH777

LA GARNITURE  
POUR AGITATEUR  
POUR L'INDUSTRIE  
DES PÂTES & PAPIERS

CHEF DE FILE DANS LA CONCEPTION ET LA FABRICATION DE GARNITURES MÉCANIQUES  
POUR LES APPLICATIONS DIFFICILES DE L'INDUSTRIE DES PÂTES ET PAPIERS, NOUS  
SOMMES FIERS D'INTRODUIRE SUR LE MARCHÉ LA GARNITURE POUR AGITATEUR.

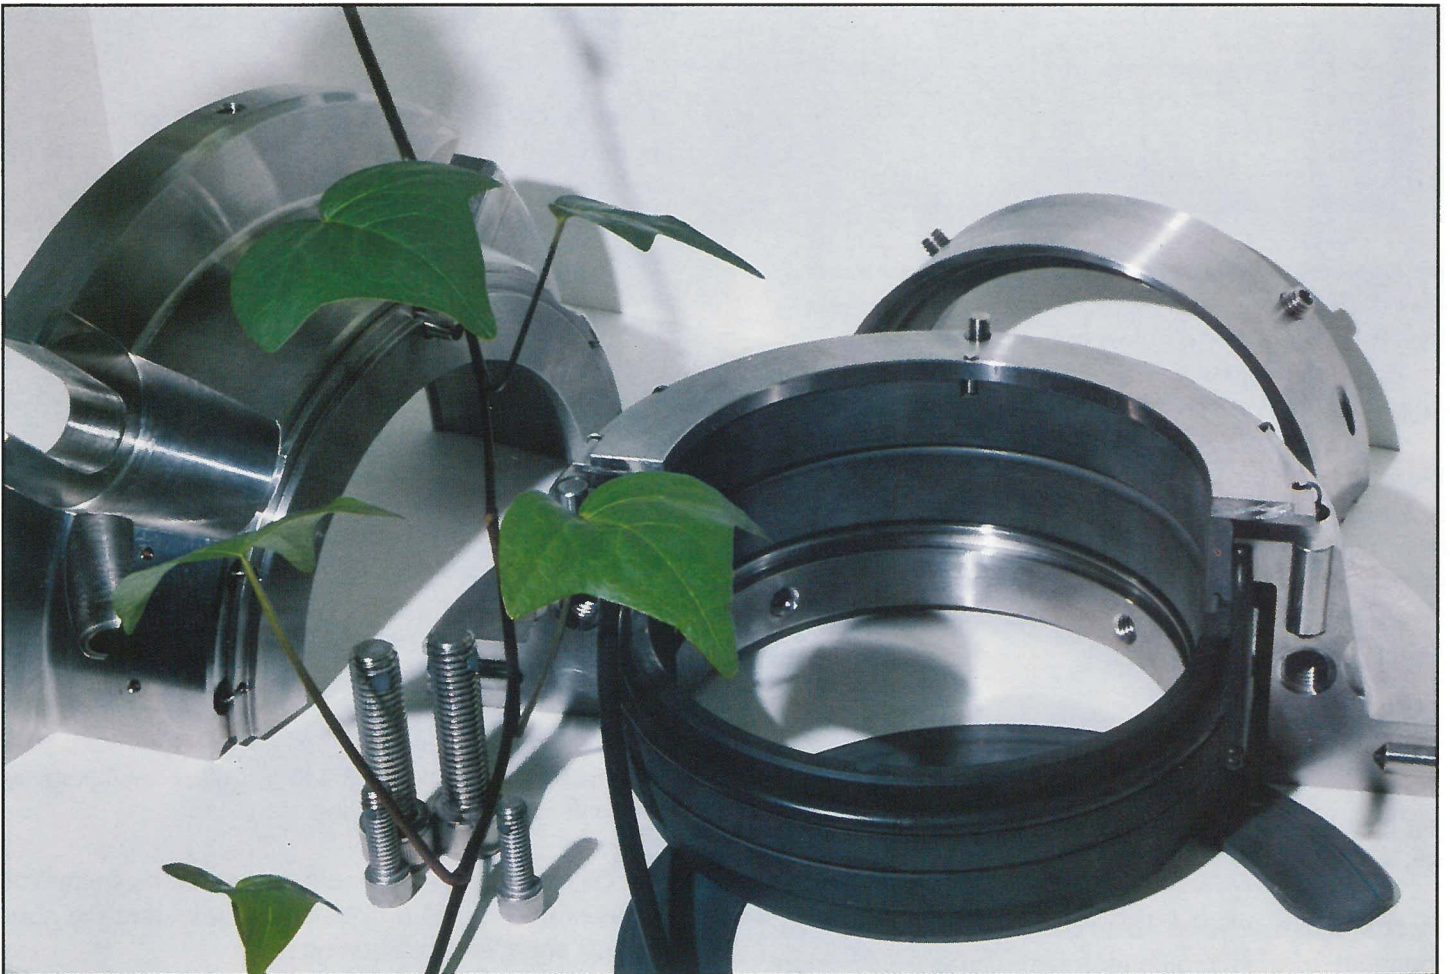
**Des ressorts extérieurs fixe qui ne peuvent pas s'encrasser.** La garniture est conçue pour protéger et isoler complètement ces ressorts. Ils sont pré-installés en usine et font partie du corps fixe de la garniture. Il n'y a donc aucun ressort à installer, à manipuler ou à perdre!

**Joint toriques avec rotule male et femelle.** En fait deux des trois joints toriques sont identiques tandis que le troisième est monté sur l'arbre. Encore une fois aucun besoin de mesurer ou de coller durant l'assemblage.

**Faces d'étanchéité interchangeables.** Les faces d'étanchéité sont dimensionnellement identiques éliminant ainsi la possibilité d'une erreur durant l'assemblage.

**Montage souple de la face rotative.** La face d'étanchéité rotative est montée avec un joint torique assurant l'alignement perpendiculaire tout en fournissant un entraînement positif.

**Installation par vis.** La bague d'entraînement est fixé solidement sur l'arbre par des vis requis éliminant ainsi les plusieurs ajustements requis lors de l'installation des deux parties de la face rotative. Les autres attaches utilisées dans cette conception sont auto-bloquantes éliminant ainsi l'utilisation de rondelles de blocage qui sont souvent perdues ou égarées.

**Alignement 'Center-lok'.** La précision de l'accouplement des faces durant l'installation est assurée grâce à notre système de positionnement axial et radial de goujons 'Center-lok'. L'assemblage et le désassemblage se fait avec précision et facilité. Cet accouplement supérieur des deux faces élimine le coincement des goujons lors du serrage des boulons, ce qui arrive fréquemment avec les autres conceptions.

**Deux de goujons anti-rotation.** Seulement deux goujons sont utilisés dans notre conception. Ceci permet un réglage angulaire automatique et empêche l'accrochage des faces d'étanchéité qui est commun avec les conceptions utilisant plusieurs goujons.

**Indicateur d'usure.** La conception du TH777 permet aussi de mesurer l'usure des faces d'étanchéité en observant la distance entre le corps de la garniture et la bague de pression.

**Élimine l'usure de l'arbre/manchon.** Puisqu'il n'y a aucune pièce en contact dynamique avec l'arbre et/ou le manchon, des dommages coûteux sont ainsi éliminés.
